### Relatório Técnico - Nº 0758/2020 - APAEL/SPD

Vistoria nas passagens subterrâneas do Eixo Rodoviário de Brasília e nas calçadas e ciclovias que lhes dão acesso.

**RELATÓRIO TÉCNICO Nº 758/2020**

**ASSUNTO: PASSAGENS SUBTERRÂNEAS DE PEDESTRES EIXO RODOVIÁRIO – PLANO PILOTO**  
**BRASÍLIA DF**

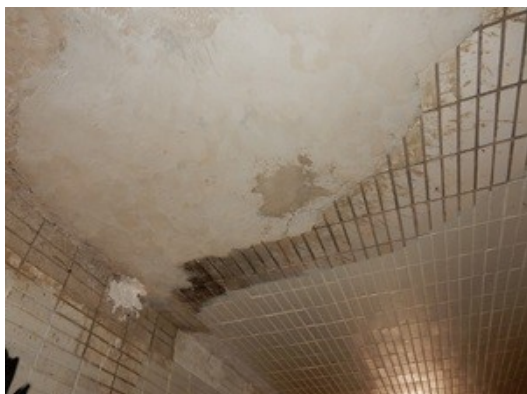
Fotografia 17

Os revestimentos de pisos, paredes e tetos dentro das passagens subterrâneas estão preservados em boa parte dos trajetos em todas as passagens vistoriadas na Asa Sul. Observou-se a falta dos revestimentos de piso, paredes e tetos em locais que, aparentemente, sofreram intervenções de obras para provável correção de problemas de infiltração (Fotos 15 e 16). Em alguns trechos, parte do revestimento de pisos e paredes foi recomposto com padrão diferente do original e, em outros trechos, o acabamento não foi executado. Nesses trechos, a falta de recomposição dos acabamentos deixou o piso irregular. (Fotos 17, 18, 19 e 20).

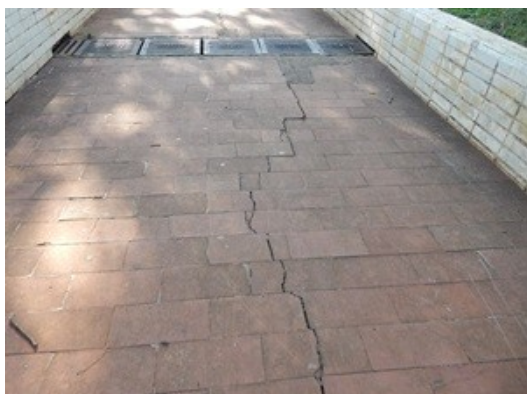
Fotografia 27

Foram observadas trincas em parede, teto e piso das passagens das quadras 211/111, 213/113 e 215/115 especialmente devido a infiltração de água nas juntas de dilatação entre estruturas de concreto. (Fotos 24, 25, 26 e 27).
