### Relatório Técnico - Nº 0758/2020 - APAEL/SPD

Vistoria nas passagens subterrâneas do Eixo Rodoviário de Brasília e nas calçadas e ciclovias que lhes dão acesso.

**RELATÓRIO TÉCNICO Nº 758/2020**

**ASSUNTO: PASSAGENS SUBTERRÂNEAS DE PEDESTRES EIXO RODOVIÁRIO – PLANO PILOTO**  
**BRASÍLIA DF**

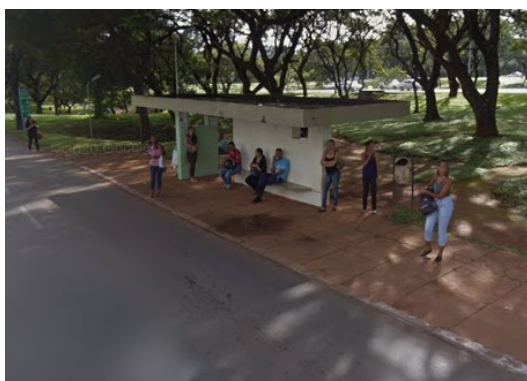
Fotografia 1 (Extraída do Google Earth street view)

Após a construção das estações do Metrô na Asa Sul, diretamente integradas às paradas de ônibus nas entre quadras, os pontos de ônibus localizados próximos às passagens subterrâneas foram desativados, exceto no sentido norte - sul no Eixo L, e no Eixo W, sentido sul – norte, que são atendidos pelas linhas do entorno sul do Distrito Federal, tais como Luziânia, Valparaíso, Cidade Ocidental. (Foto 1)

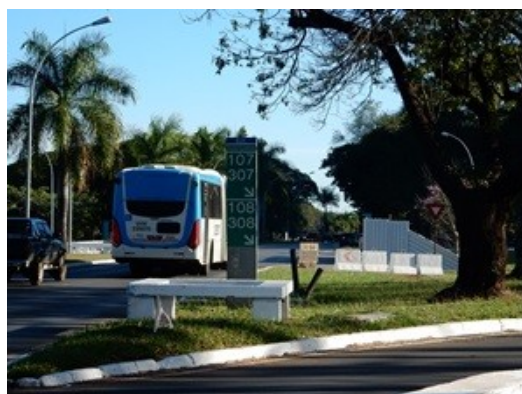
Fotografia 2

As entradas principais das passagens subterrâneas estão nas proximidades dos Comércios Locais da Asa Sul e das “tesourinhas” (Foto 2), e próximas a paradas de ônibus desativadas.

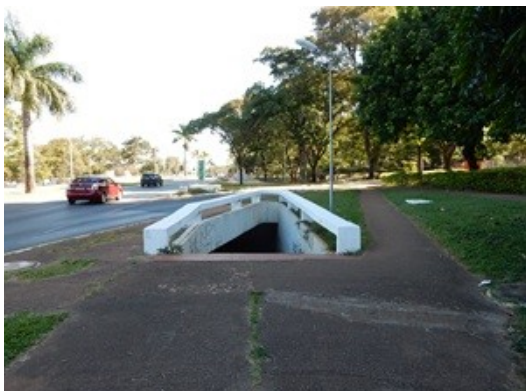
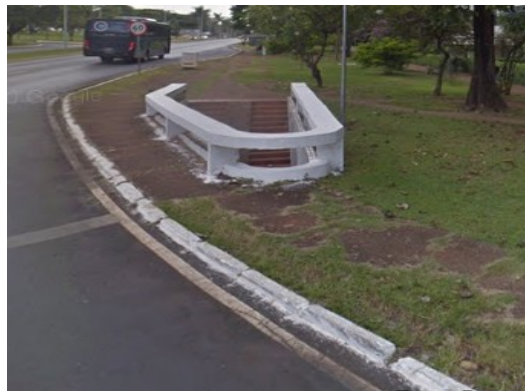
As passagens têm suas **entradas principais** nas quadras 200 (sentido sul – norte no Eixo L) e nas quadras 100 (sentido norte – sul no Eixo W), marcadas e delimitadas por parapeitos de concreto. (Fotos 5 e 6).

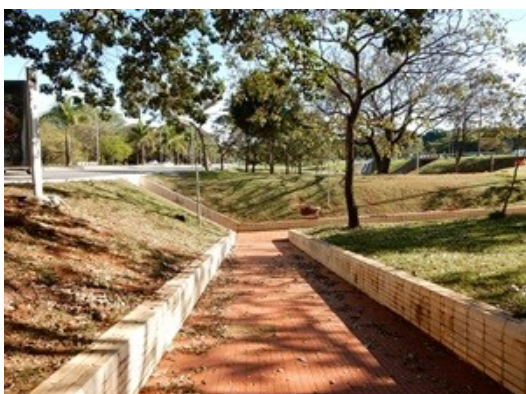
Fotografia 7

As passagens subterrâneas têm **entradas secundárias** no Eixo L, sentido norte - sul e no Eixo W, sentido sul – norte, e estão localizadas próximas a paradas de ônibus ativas utilizadas, sobretudo, pelos usuários do transporte coletivo do entorno sul do Distrito Federal. (Foto 7). Os trechos subterrâneos passam sob os Eixos L e W e “Eixão” e os trechos aflorados estão localizados nos canteiros que dividem as vias. (Fotos 8 e 9).

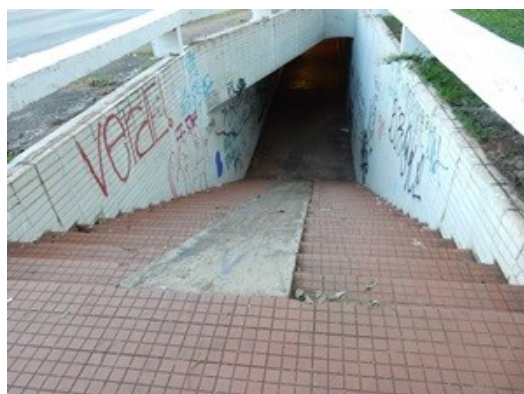
Fotografia 10

O acesso principal das passagens é exclusivamente por escada em lance único (entre 20 e 27 degraus), dividida por “rampa” central (de 85 cm largura) em concreto. Os degraus são revestidos em cerâmica, e a largura de cada lado da escada é em torno de 1,05 m. As escadas não possuem corrimãos nem patamar de descanso. A largura total das entradas é, em média, de 2,95 m. (Foto 10).

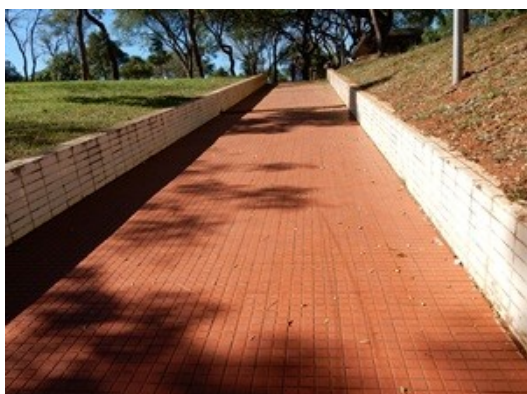
Fotografia 11

O acesso secundário às passagens subterrâneas é exclusivamente por rampa, com cerca de 30,00 m de extensão, e inclinação entre 10 e 15%, conforme relevo do local, sem corrimãos ou patamar (Foto 11). Esses acessos secundários estão diretamente ligados às paradas de ônibus ativas que atendem ao entorno sul do Distrito Federal. No momento das vistorias (período vespertino) as paradas no Eixo L, sentido norte – sul eram bastante utilizadas.

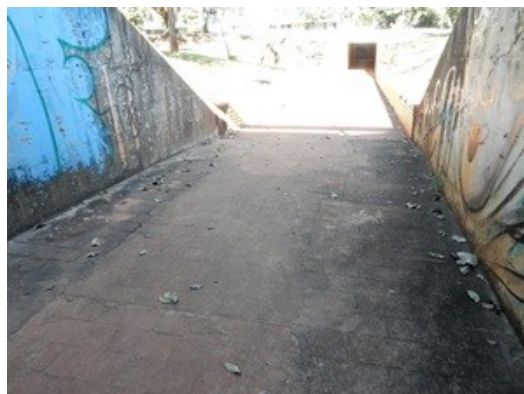
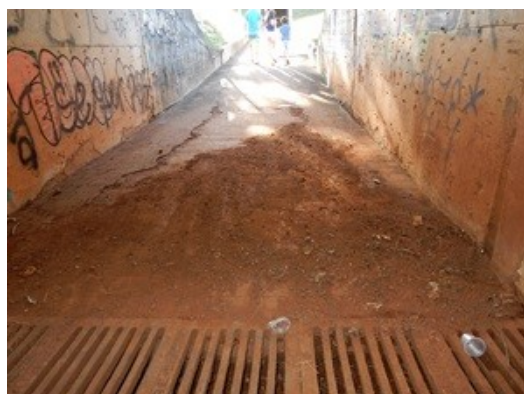
Os revestimentos de pisos, paredes e tetos dentro das passagens subterrâneas estão preservados em boa parte dos trajetos em todas as passagens vistoriadas na Asa Sul. Observou-se a falta dos revestimentos de piso, paredes e tetos em locais que, aparentemente, sofreram intervenções de obras para provável correção de problemas de infiltração (Fotos 15 e 16). Em alguns trechos, parte do revestimento de pisos e paredes foi recomposto com padrão diferente do original e, em outros trechos, o acabamento não foi executado. Nesses trechos, a falta de recomposição dos acabamentos deixou o piso irregular. (Fotos 17, 18, 19 e 20).

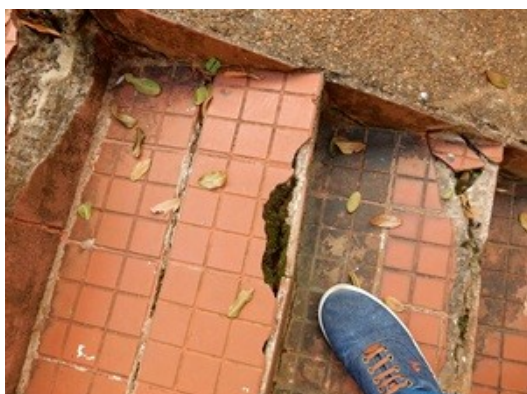
Fotografia 21

Nos pisos e espelhos dos degraus das escadas de acesso principal das passagens existem peças de cerâmica quebradas, soltas ou faltando, sobretudo nas quinas dos degraus. Onde a cerâmica está solta, existe risco de queda de pedestres. (Foto 21).

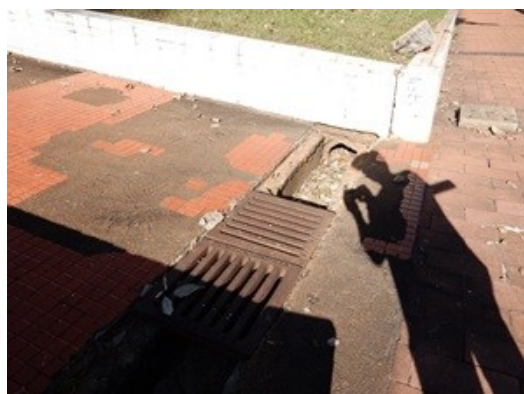
Fotografia 22

A ausência de partes ou da totalidade de grelhas que recobrem as calhas de captação de águas pluviais, transforma esses elementos em obstáculos para pedestres e ciclistas, além de propiciar o acúmulo de sujeira, lixo e folhas secas. (Foto 22). Em alguns trechos, houve a substituição parcial das grelhas metálicas por grelhas de concreto.

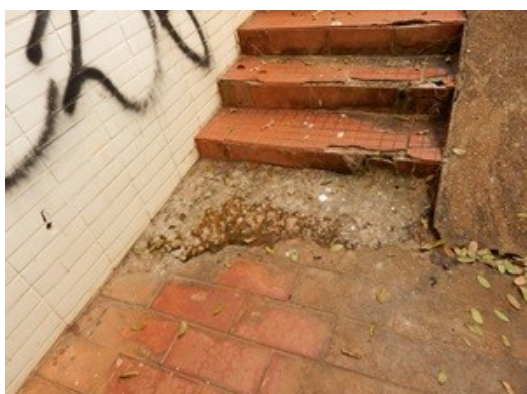
Fotografia 23

Sobretudo nas escadas das entradas principais, há deposição de material (argamassa ou revestimento), aparentemente, em virtude de escadas e rampa de concreto ficarem expostas a intempéries. (Foto 23).

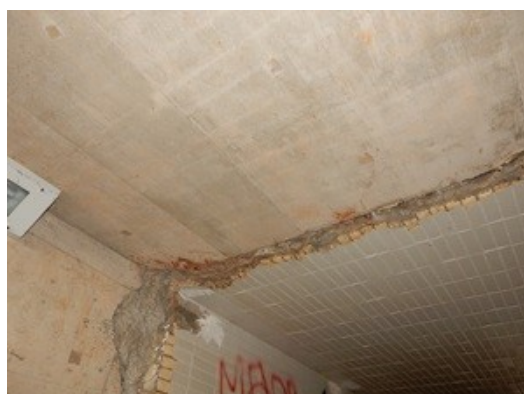
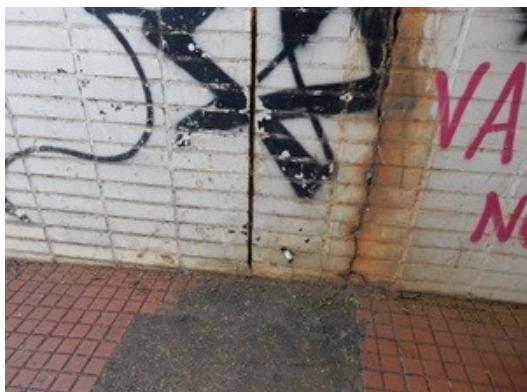
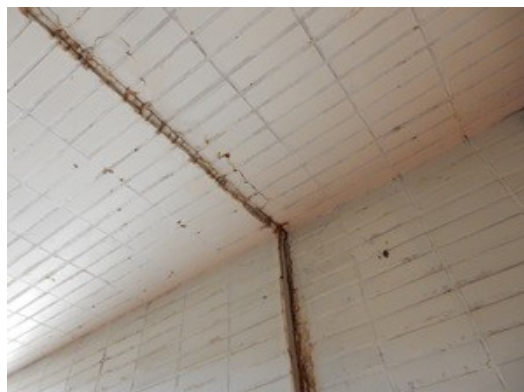
Foram observadas trincas em parede, teto e piso das passagens das quadras 211/111, 213/113 e 215/115 especialmente devido a infiltração de água nas juntas de dilatação entre estruturas de concreto. (Fotos 24, 25, 26 e 27).

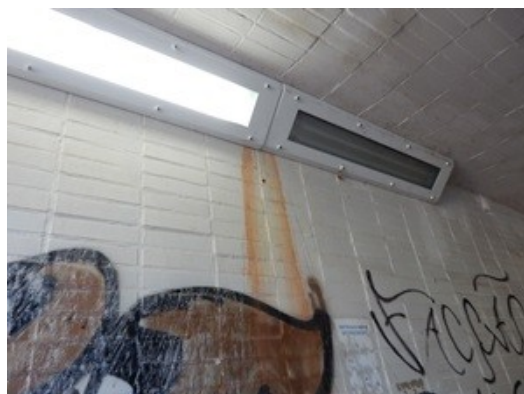
Fotografia 28

Há sinais de infiltração de água entre luminárias em todas as passagens subterrâneas vistoriadas, além das juntas de dilatação. Para instalação das luminárias foram realizados furos no concreto que permitiu ou ocasionou o escoamento de água e de solo carregado para o interior. (Foto 28).

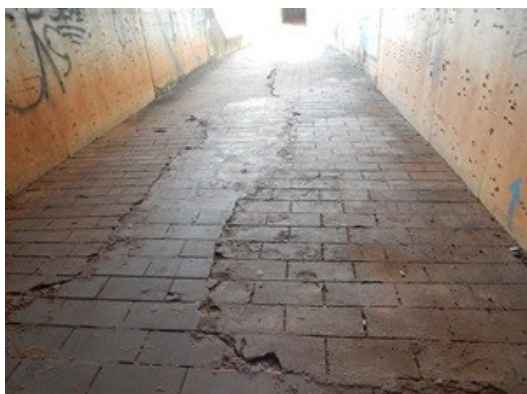
Fotografia 29

Foi observada parte do piso cerâmico estufado, criando desnível, na passagem da quadra 209/109. (Foto 29).

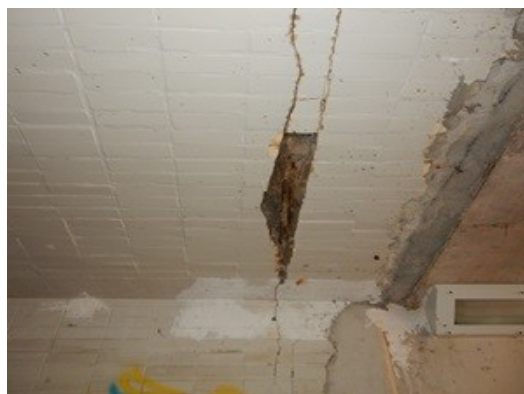
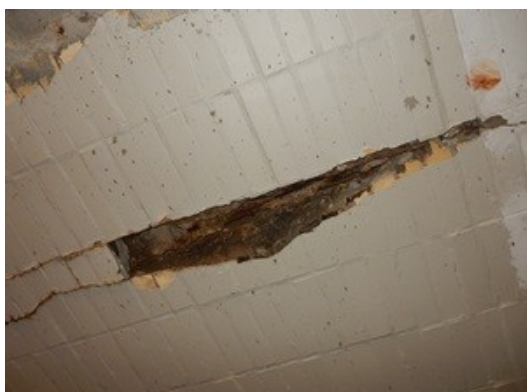
Na passagem subterrânea das quadras 205/105 existe trinca “considerável” nas paredes e no teto. Nesse local, parte do revestimento já se soltou e caiu, e outra parte do revestimento corre o risco de cair sobre os transeuntes. (Fotos 30 e 31).

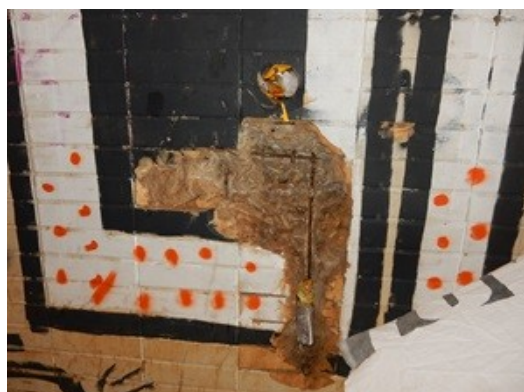
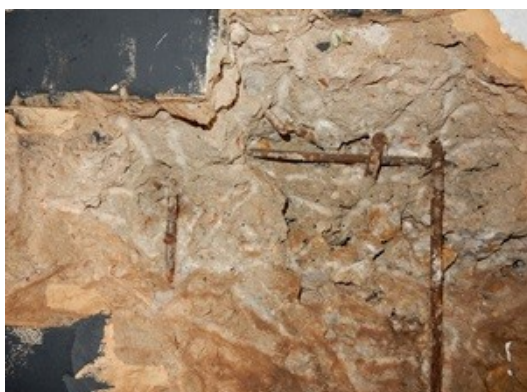
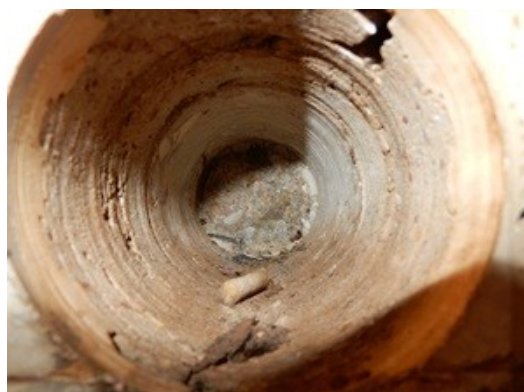
Na passagem que vai do Banco Central ao Hospital de Base, SQS 201/101, existem problemas estruturais que merecem maior atenção, pois já há ferragem exposta no trecho subterrâneo. Nessa passagem, houve retirada de material para avaliação da estrutura de concreto. (Fotos 32, 33), mediante corpo de prova cilíndrico para verificação de resistência do material (Foto 34).

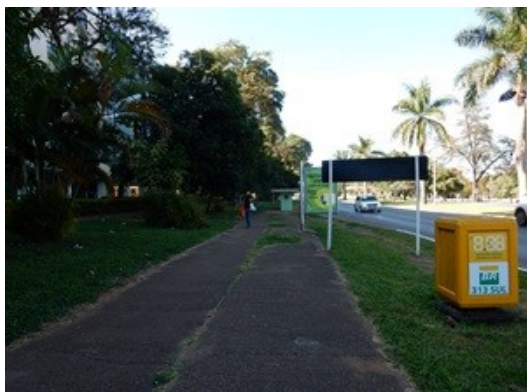
Fotografia 45

Nos arredores das entradas das passagens subterrâneas, tanto nas principais, quanto nas secundárias, as condições de limpeza são boas, apesar da presença rara de lixeiras. (Foto 45).

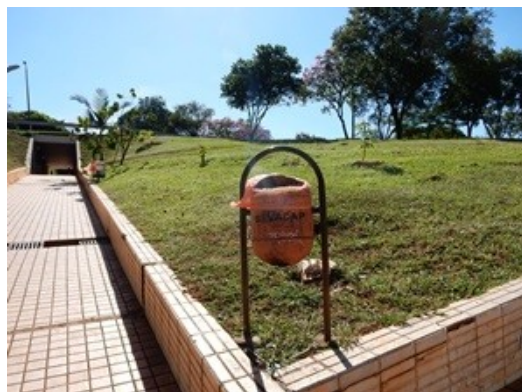
Fotografia 46

Nos trajetos das passagens subterrâneas não existem lixeiras, exceto na passagem que liga o Banco Central ao Hospital de Base. (Foto 46). As condições de limpeza ao longo das passagens de pedestres são precárias. Existe vegetação seca levada pelo vento (que pode ocasionar o entupimento das calhas de captação de águas pluviais), lixo comum e restos de alimentos. (Fotos 47, 48 e 49). Os dejetos humanos (urina e fezes) provocam forte mau cheiro, sobretudo nos trechos que passam sob as vias.

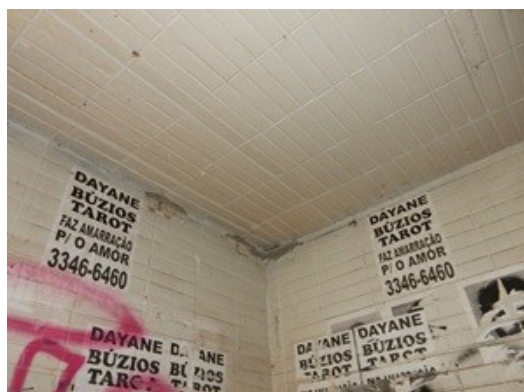
Fotografia 50

Nas paredes, e em alguns locais também nos tetos, o mais comum é a presença de pichações. Foi observada, também, a fixação de propagandas irregulares com cartazes. (Foto 50).

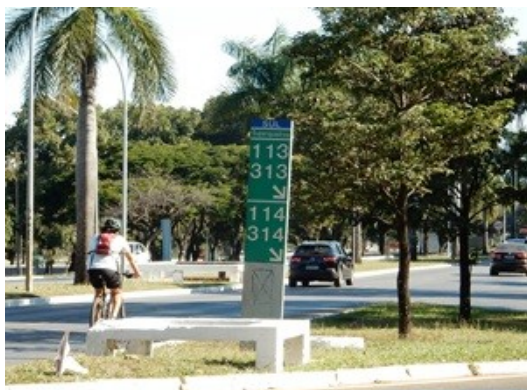
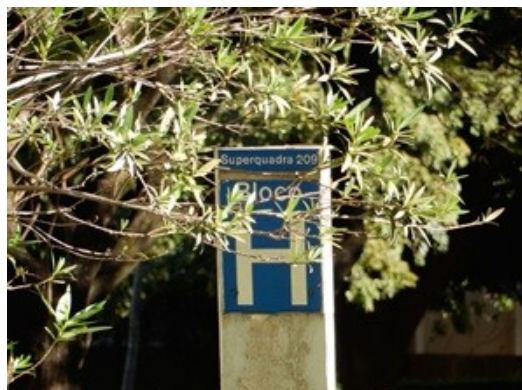
Não existe sinalização nos arredores das passagens subterrâneas ou em seus trajetos. Inexiste informação do endereço da passagem (exceto as placas existentes nos blocos residenciais das Superquadras adjacentes), sinalização direcional ou indicativa de pontos de interesse próximos (comércio, cinema, teatro, delegacias, escolas), informações sobre o transporte coletivo das paradas de ônibus próximas ou acesso ao Metrô. Nos pontos de ônibus ativos (Eixos L e W) também não existem informações sobre linhas, itinerários e horários disponíveis. (Fotos 51 e 52).

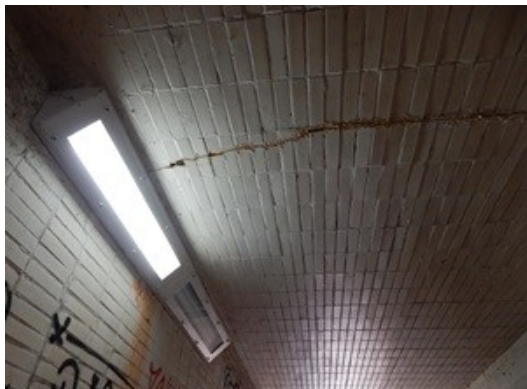
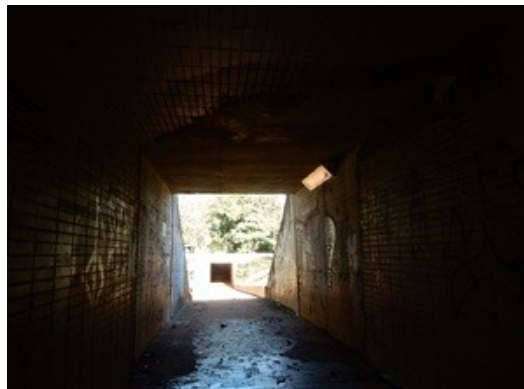
A iluminação interna das passagens subterrâneas, conforme descrito no item **3. D)**, é provida por luminárias de sobrepor, com lâmpadas fluorescentes que, durante a vistoria, estavam parcialmente acesas. Não foi possível efetuar a medição dos índices de iluminância. Porém, aparentemente, o nível de iluminação não é suficiente para garantir conforto e sensação de segurança aos transeuntes, sobretudo nos dias sem sol ou noturno. (Fotos 53 e 54).

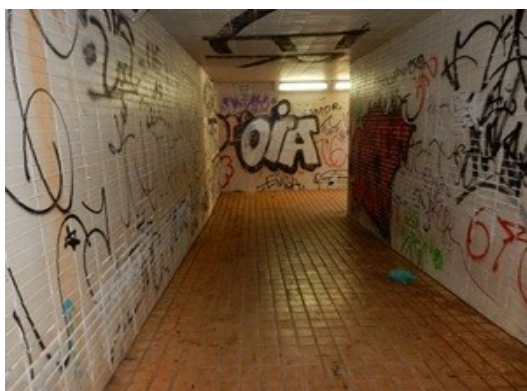
Fotografia 55

Pelas características construtivas das passagens, as entradas principais fazem um ângulo de 90° com os trechos retilíneos que passam sob o Eixo Rodoviário Sul, gerando “pontos cegos”. Nesses locais, não há visão da passagem subterrânea, o que gera sensação de insegurança. Não existem meios de visualização, como espelhos convexos ou de abaulamento das quinas, que possibilitem antecipar o que existe após o ponto “cego”. Também, não existe nenhum outro meio de segurança presencial ou remota (CFTV) nas passagens ao longo o Eixo Rodoviário. (Foto 55).

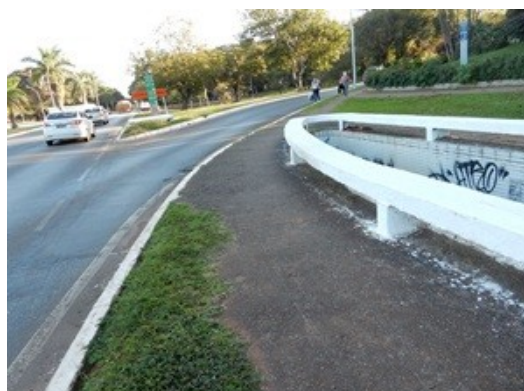
Fotografia 56

Quanto à segurança viária, as passagens subterrâneas possuem os parapeitos de concreto em suas entradas principais, para proteção de pedestres contra quedas de altura, conforme mencionado no item **3. C) ESTADO DE CONSERVAÇÃO**. (Fotos 56). Existem defensas metálicas de proteção contra queda de veículos nos trechos sob o “Eixão”. Nos trechos sob os “eixinhos”, essa proteção não existe. (Fotos 57 e 58).

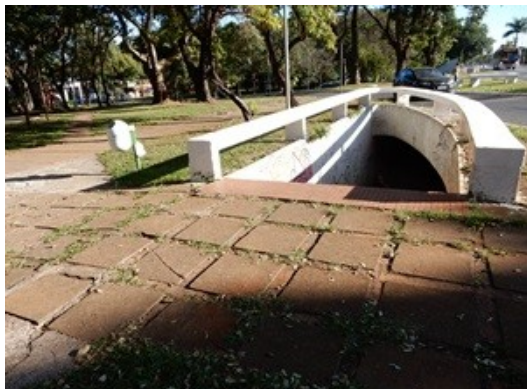
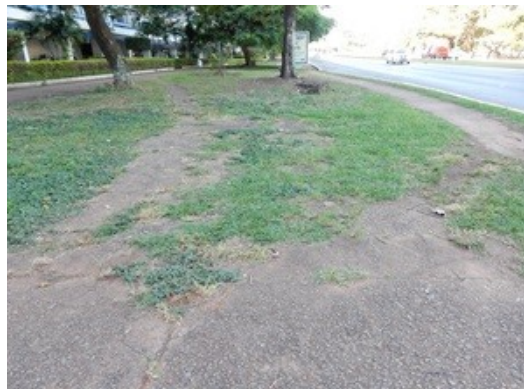
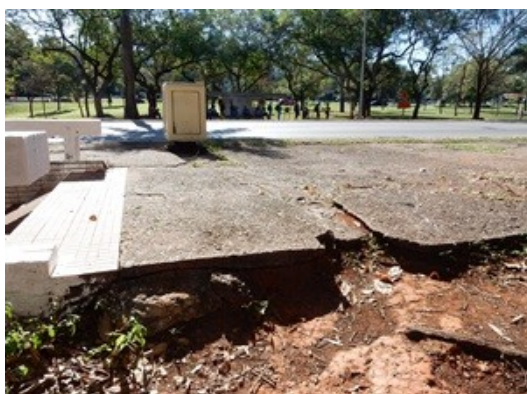
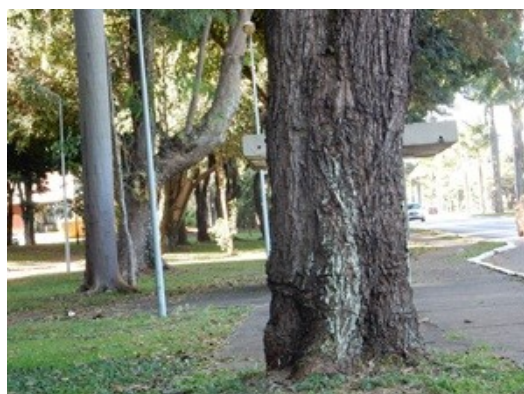
Essas calçadas, em geral, não apresentam declives ou aclives acentuados em relação ao entorno. Entretanto, grande parte desses passeios não possuem os requisitos de acessibilidade exigidos na legislação local e na Norma Técnica 9050/2015. Os calçamentos são irregulares, possuem vegetação que cresce entre as juntas de dilatação e nas laterais, são estreitos, não possuem rotas claras e intuitivas, apresentam desníveis em degraus, obstáculos (sobretudo vegetação, placas de propaganda fixa) e não oferecem rotas claras quanto ao direcionamento e segurança. Inexiste qualquer sinalização podotátil direcional ou de alerta em todos os trechos percorridos na vistoria. (Fotos 59,60, 61 e 62).

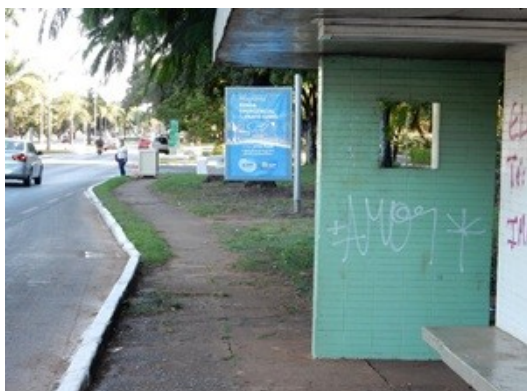
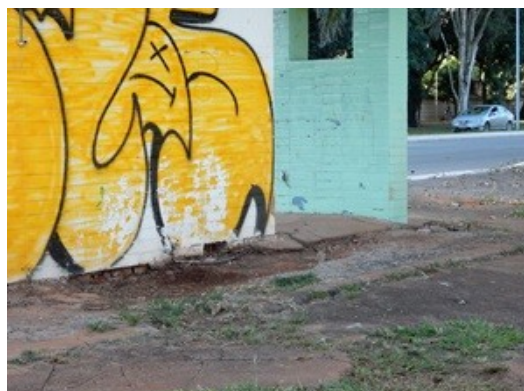
As calçadas que circundam as paradas de ônibus também apresentam desníveis, irregularidades, descontinuidades, vegetação nas juntas e nas laterais, o que diminui a largura útil dos passeios. As paradas de ônibus ativas, sentido norte - sul no Eixo L, e sentido sul - norte no Eixo W, são rodeadas por calçadas irregulares, com juntas largas, sem sinalização direcional ou de alerta. (Fotos 63 e 64).

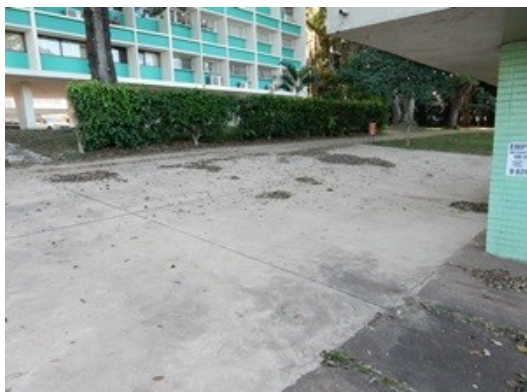
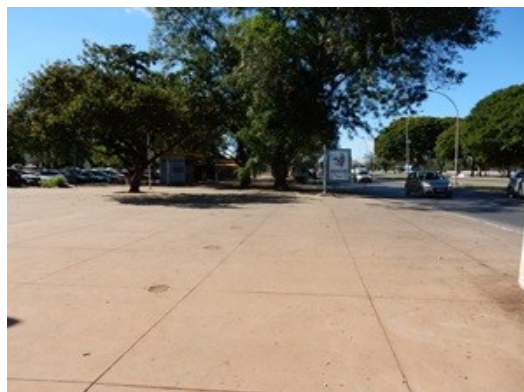
Os trechos de calçamento regulares, largos, sem desníveis ou vegetação são exceção e foram encontrados nas quadras 207 Sul, 203 Sul, e arredores do Hospital de Base. (Fotos 65 e 66).

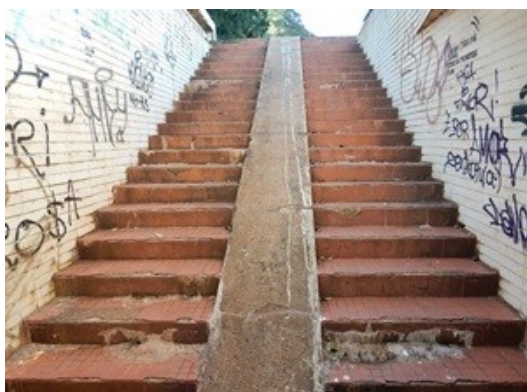
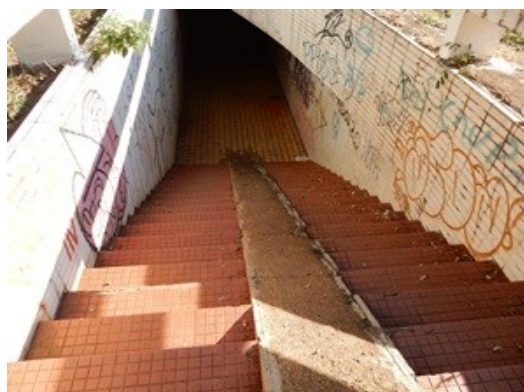
As passagens subterrâneas de pedestres do Eixo Rodoviário Sul têm suas entradas principais (Eixo L sentido sul – norte e Eixo W sentido norte sul) exclusivamente por escadas, de 2,95 m de largura, em média, divididas por uma “rampa” de 0,50 m, em dois lados de 1,05 m cada. (Fotos 67 e 68).

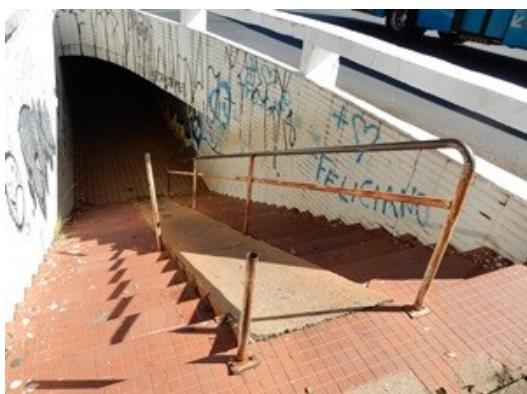
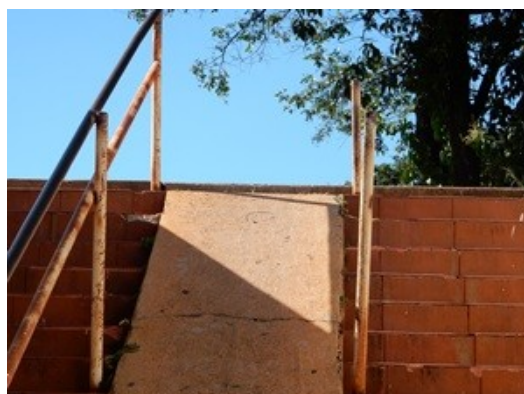
As escadas possuem entre 20 e 27 degraus com, aproximadamente 14,5 cm de altura e de 30 cm de piso, sem patamar ou corrimãos. Na passagem localizada do Banco Central ao Hospital de Base foi instalado um corrimão, que já não possui todos os seus elementos íntegros e oferece riscos aos usuários, apresenta peças enferrujadas e soltas e está fora dos padrões recomendados pela norma de acessibilidade. (Fotos 69 e 70).

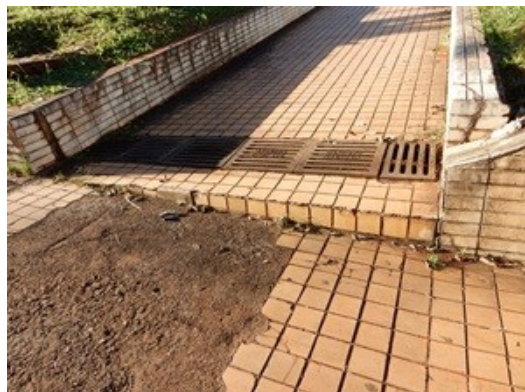
Fotografia 82

Nas entradas secundárias das passagens subterrâneas, que dão acesso aos pontos de ônibus dos Eixos L, sentido norte – sul e no Eixo W, sentido sul – norte, existem rampas de acesso. As rampas não possuem patamares ou corrimãos. As inclinações medidas no local estão entre 10% e 15% que está acima do permitido na Norma Técnica. Essas rampas também possuem calhas de captação de águas pluviais, muitas delas sem as grelhas de proteção ou com os vãos das grelhas no sentido do deslocamento e largura acima do recomendado na norma. Em alguns casos, as rampas são precedidas de degraus para acessá-las. (Fotos 81 e 82).

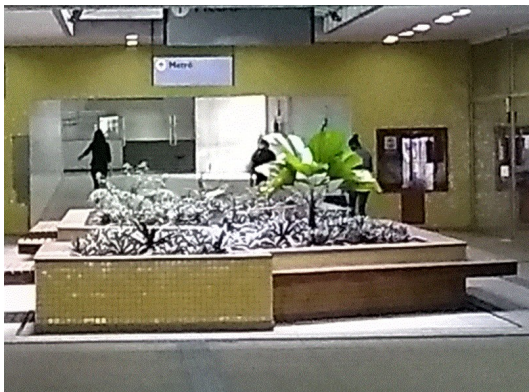
Fotografia 83

Conforme mencionado neste Relatório, o Eixo Rodoviário Sul é servido pela única linha do Metrô que atende o Plano Piloto, cujas estações coincidem com os pontos de ônibus ativos localizados nas entre quadras da Asa Sul. Essas estações estão interligadas no sentido leste – oeste por passagens subterrâneas largas, iluminadas, onde existem serviços públicos com atendimento presencial. Pelas razões elencadas, a preferência pelo uso dessas passagens fica bastante evidente entre pedestres e ciclistas que necessitam fazer a travessia sob os eixos rodoviários. (Fotos 83 e 84).

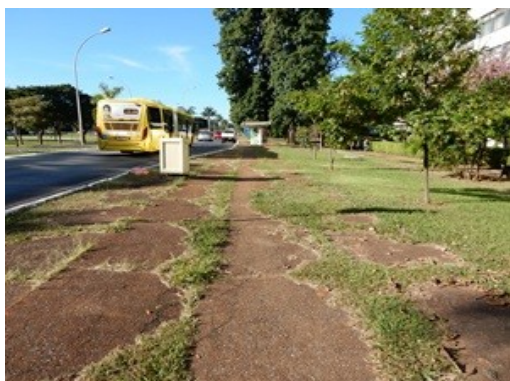
Fotografia 85

Quanto à **direitura de rota**, apesar dos arredores das passagens não apresentar obstáculos impeditivos de rotas retilíneas, claras e sem interferências com tráfego de veículos, as calçadas não apresentam rotas diretas, há intersecções entre calçadas de padrões e larguras diferentes, pisos irregulares e existe interferência com mobiliário urbano e vegetação. (Fotos 85 e 86).

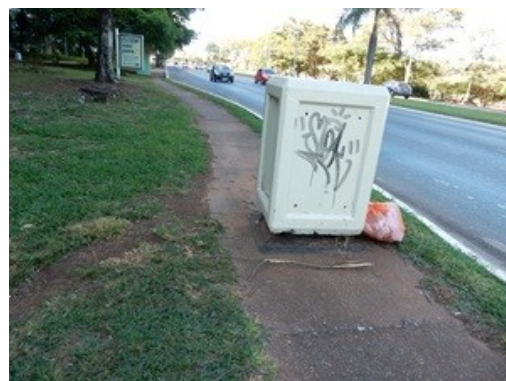
Fotografia 86

O requisito **conforto**, conforme a pesquisa mencionada acima, destaca que a escolha do piso das ciclovias e ciclofaixas deve propiciar uma superfície regular, impermeável, antideslizante e de aspecto agradável. As calçadas que circundam e dão acesso às passagens subterrâneas não apresentam os requisitos apresentados, exceto quanto ao revestimento antideslizante. Os passeios não têm um padrão de calçamento e são irregulares. (Fotos 87 e 88). Os pisos internos das passagens são regulares, exceto em pontos onde os revestimentos não foram reconstituídos. Todavia, os obstáculos existentes, calhas de captação de águas pluviais sem grelhas, apresentam risco de queda e impossibilitam o tráfego seguro e confortável.

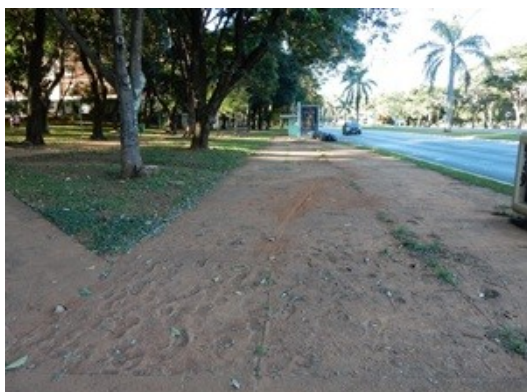
Fotografia 89

Como nos arredores das passagens subterrâneas que interliguem as passagens aos demais pontos de interesse da Asa Sul não existem ciclovias, avaliou-se as condições das calçadas. Relativamente à topografia, verificou-se que esse requisito não seria impeditivo para o tráfego seguro de pedestres e ciclistas, uma vez que não há aclives e/ou declives acentuados, nem nos arredores, nem nos trajetos subterrâneos e aflorados das passagens. (Fotos 89 e 90). Ressalte-se que, para acessar a passagem subterrânea não existe rampa que possibilite o

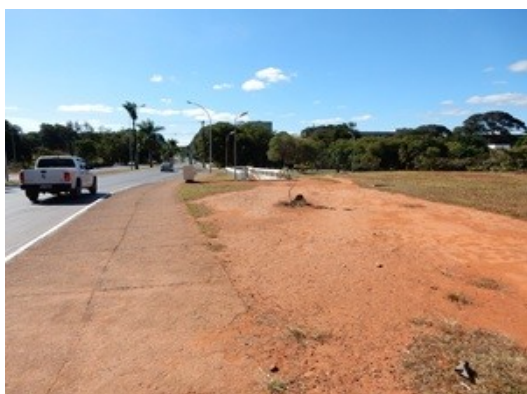
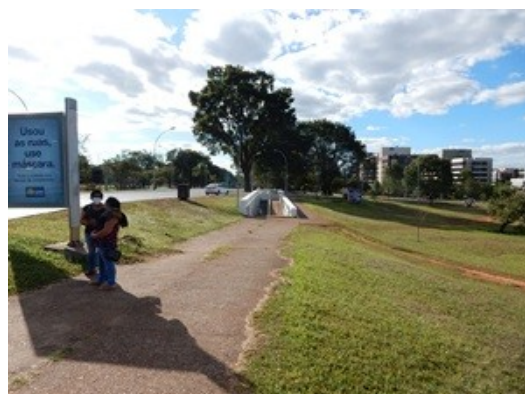
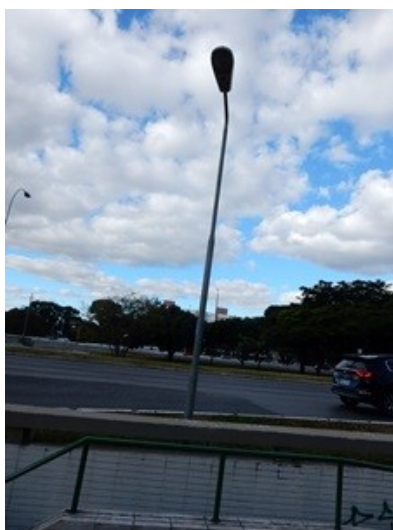
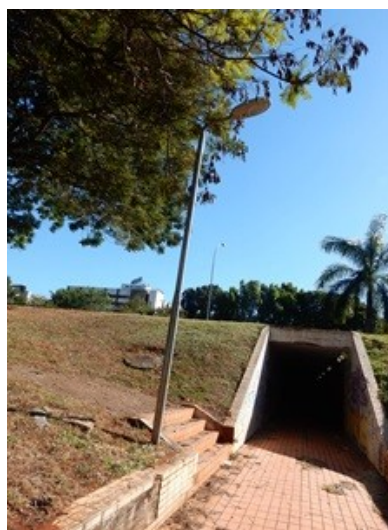
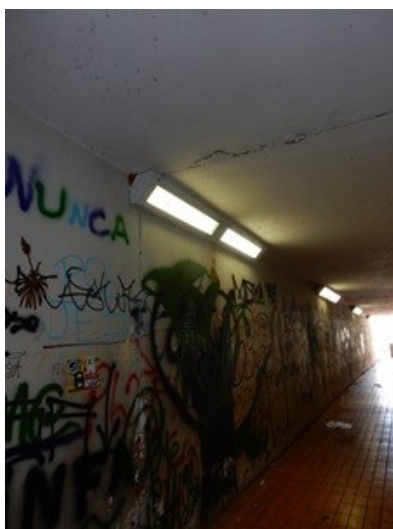
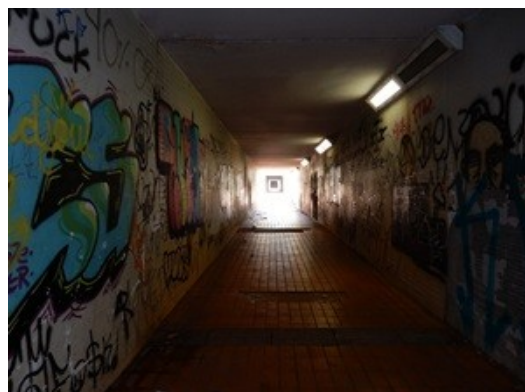
Não há iluminação pública padronizada que atenda às calçadas que circundam as entradas das passagens subterrâneas ou que circundam as paradas de ônibus. A iluminação existente nesses locais é provida pelos postes instalados nos “eixinhos”. Em alguns trechos, como na passagem que liga a SQN 201 (proximidade do Setor Bancário Norte) ao Hospital Regional da Asa Norte, não existe iluminação nos caminhos que a circundam, pois os arredores do Setor Bancário Norte não estão urbanizados. (Foto 35)

Ao contrário da Asa Sul, que em algumas quadras possui iluminação para pedestres em frente aos blocos residenciais que, aparentemente, foram instalados pelos condomínios adjacentes, na Asa Norte não existe iluminação direcionada às calçadas que circundam e dão acesso às passagens subterrâneas. (Foto 36)

Nas entradas principais (escadas e rampas) e entradas secundárias (escadas) existe iluminação pública provida por postes de altura média. (Fotos 37 e 38) Não se observou ausência de postes ou lâmpadas por vandalismo, nem mesmo vidros quebrados. Em geral, os postes estão em boas condições de conservação e uso. Não foi possível verificar se estão em funcionamento, pois a vistoria foi realizada no período vespertino.

A iluminação interna nas passagens subterrâneas é atendida por luminárias de sobrepor, com duas lâmpadas fluorescentes em cada uma. (Foto 39) No momento da vistoria,

as luminárias estavam parcialmente acesas. Não foi possível verificar o motivo de algumas luminárias estarem acesas e outras apagadas. Aparentemente, não houve furto de luminárias ou lâmpadas, e não foram encontradas luminárias quebradas ou vandalizadas. O nível de iluminação não foi aferido com aparelhos destinados a esse fim. Todavia, as passagens são mal iluminadas e não oferecem sensação de segurança e conforto aos usuários. (Foto 40)

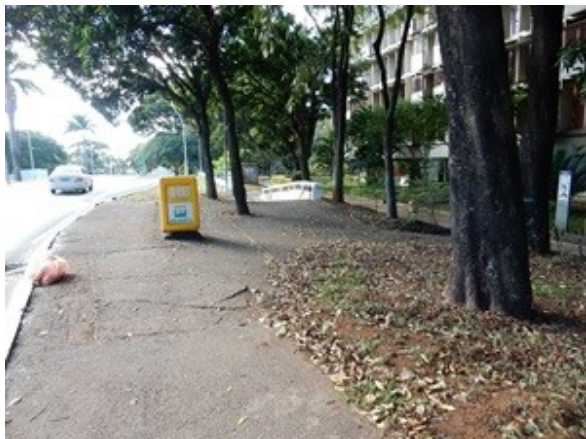
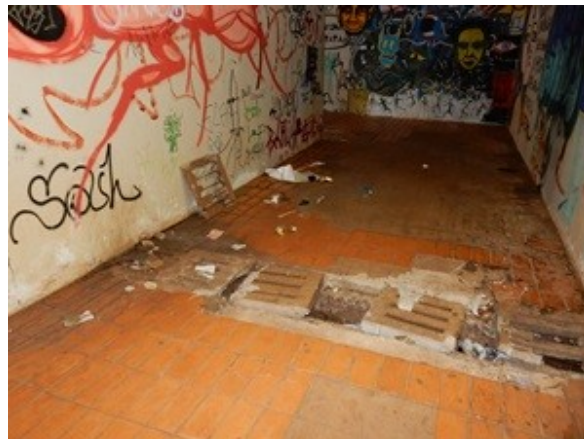
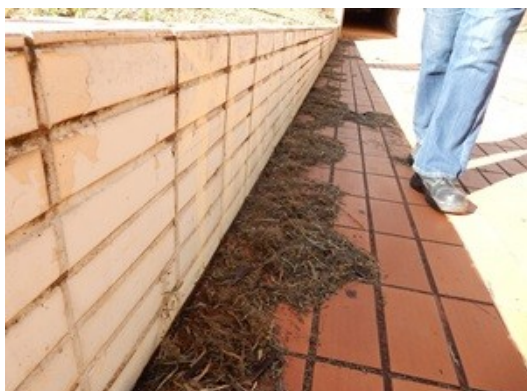
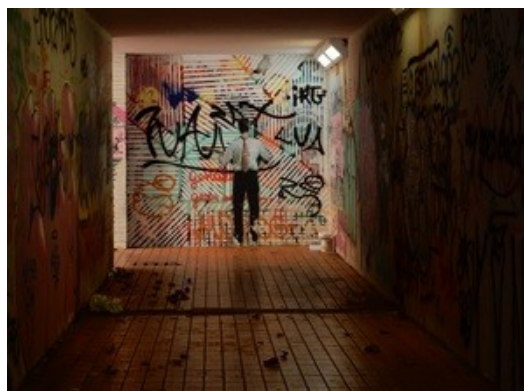
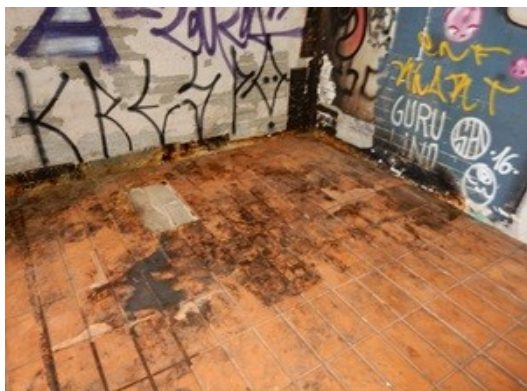
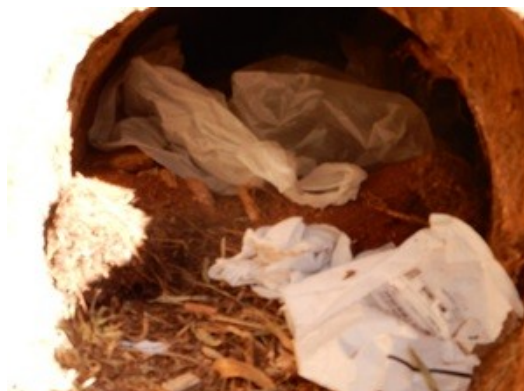
Nos arredores das entradas das passagens subterrâneas, tanto nas principais, quanto nas secundárias, as condições de limpeza são boas, apesar da rara presença de lixeiras.(Foto 41)

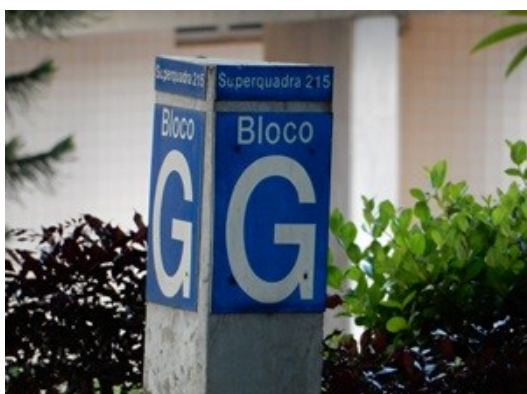
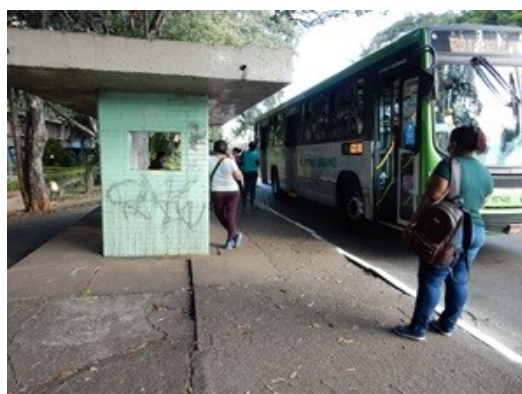
Também são inexistentes sinalizações podotáteis direcionais e de alerta para pessoas com deficiência, conforme será comentado no item **4. H) ACESSIBILIDADE**, abaixo.

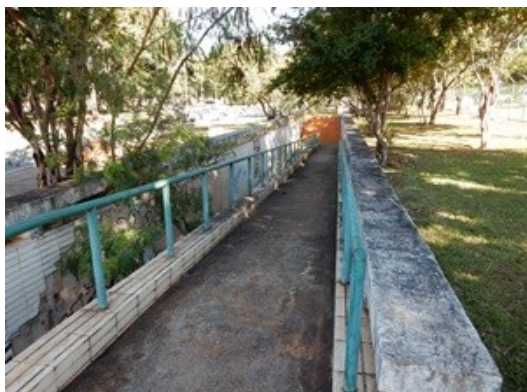
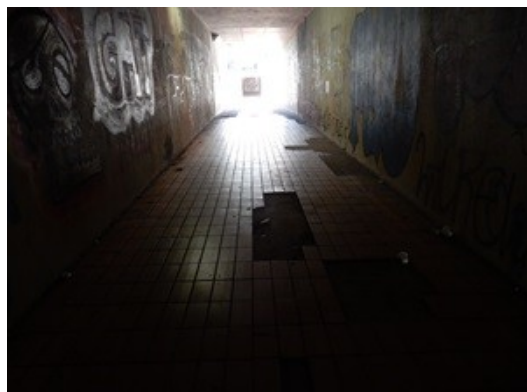
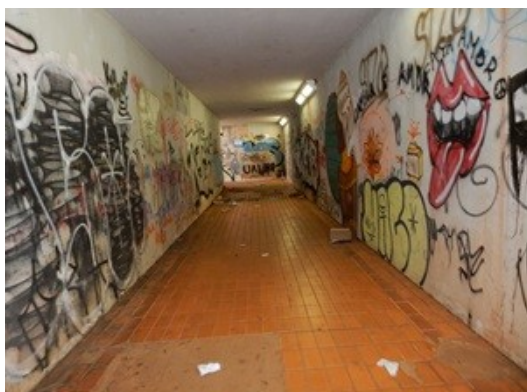
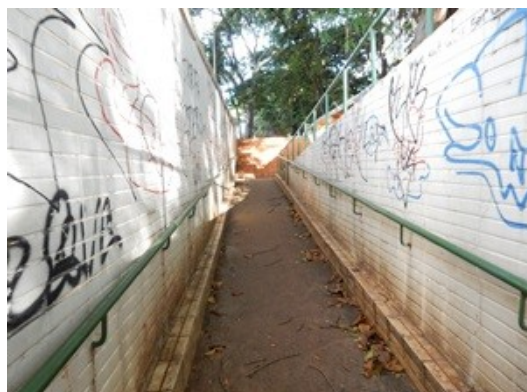
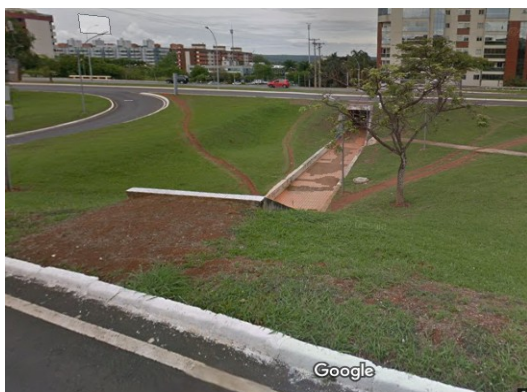
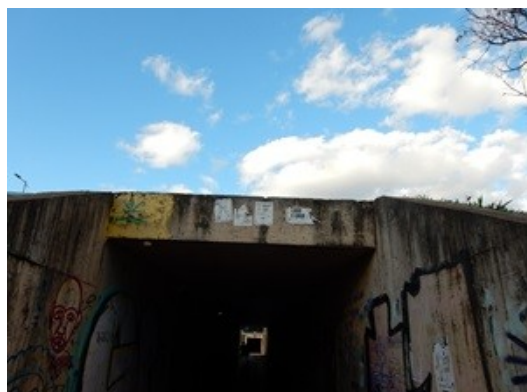
As entradas das passagens subterrâneas não sofrem interferência do trânsito local, não fazem intersecção com vias de tráfego de veículos e, portanto, o risco de atropelamentos é baixo.

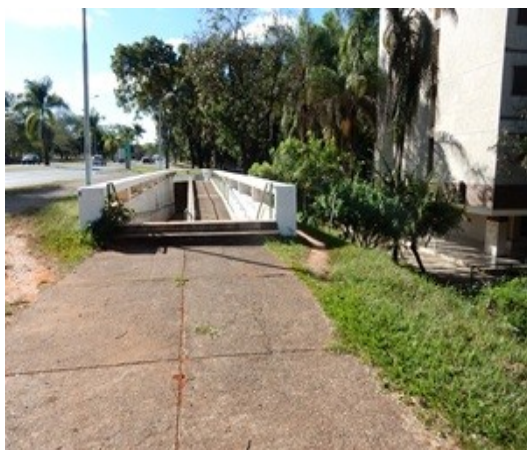
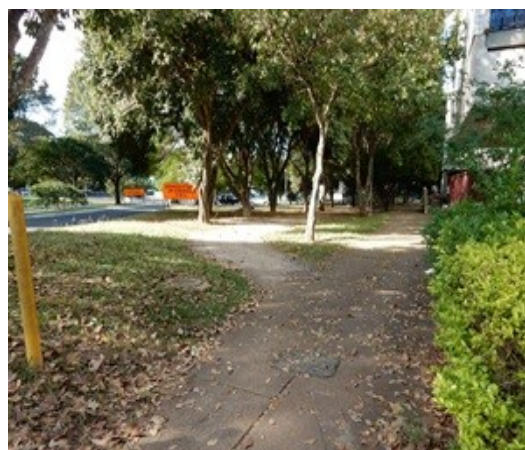
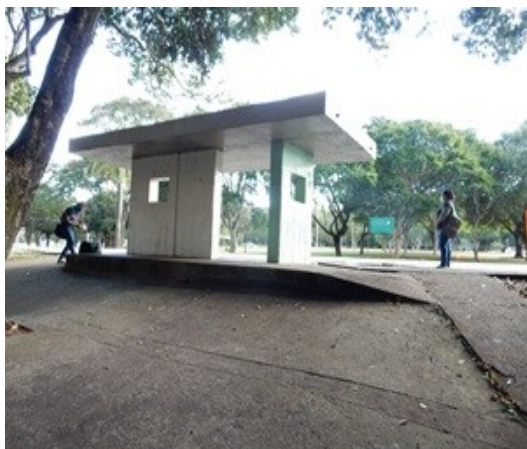
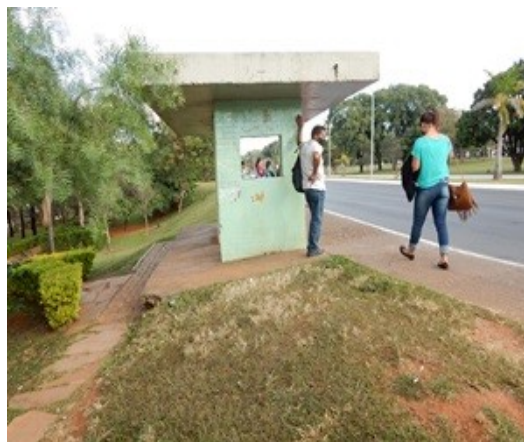
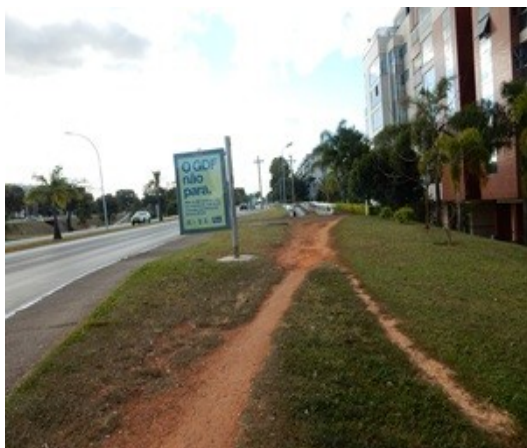
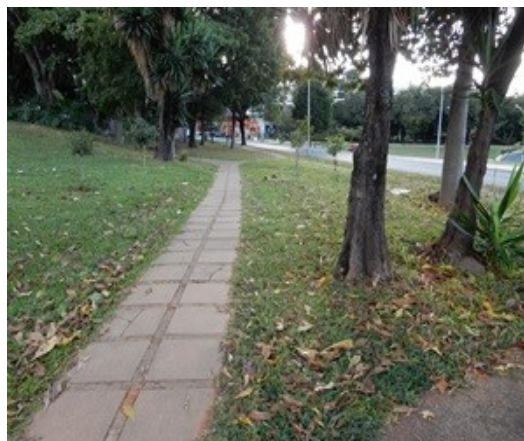
Ao longo das passagens subterrâneas da Asa Norte, bem como nos corrimãos de rampas e escadas, não existe nenhuma sinalização podó tátil direcional e de alerta, nem informações de equipamentos públicos ou pontos de interesse próximos as passagens, em mapas táteis ou em braile.
